# Ultra Beam 640

## Reparasjon ved Kristiansundgruppen av NRRL, LA6K

Håvard Nasvik, LB9RE

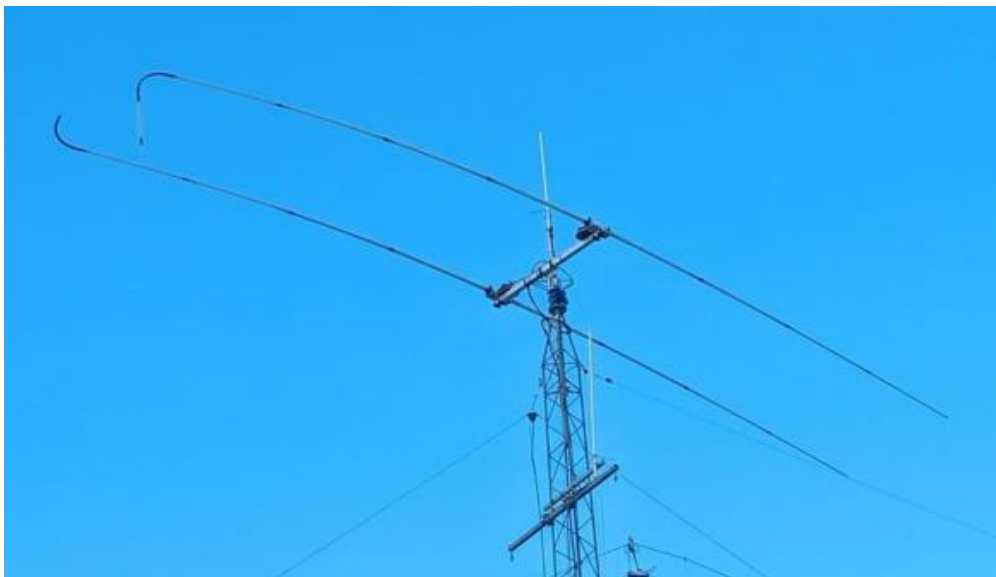
Bilde 2, antennen etter stormen 21. desember, (Bilde LA7DFA)

Fra Bilde 2, kan man se at den ene buen til høyre på bildet er helt revet av. Buen til venstre er åpen og ikke funksjonell. I løpet av vinteren 2024 ble deler av denne buen også revet av i nye stormer. Antennen kunne fremdeles brukes, men bare på 17m og høyere bånd siden vi ikke ønsket at kobberbåndet skulle bli eksponert for nedbør.

Årsaken til disse skadene ble identifisert til for svake krympestrømper for festing av buene til elementrørene i glassfiber.

Krympestrøpene for buene blir imidlertid utsatt for store mekaniske påkjenninger under sterk vind må derfor ha godt heft til elementrørene.

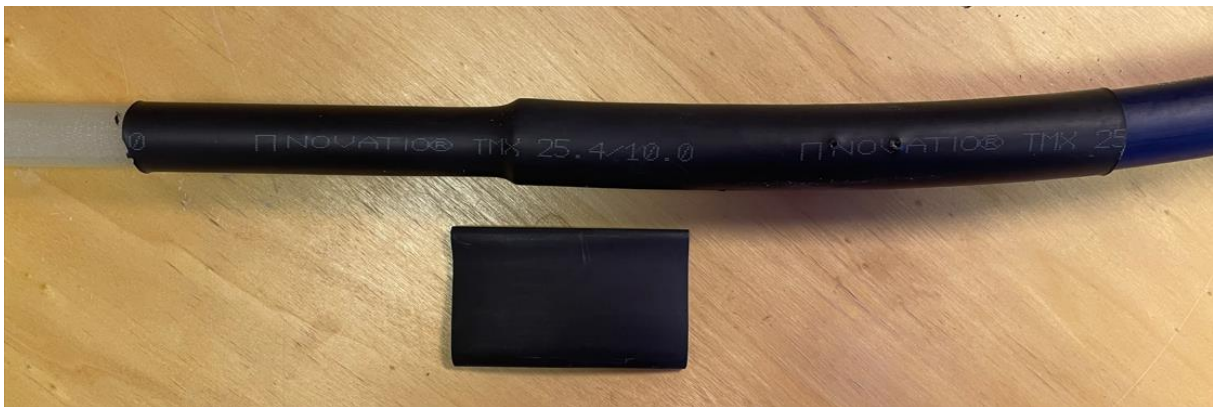
Det ble gjort en test av de leverte krympestrømper fra Wimo på en havarert bue og denne feilet. De hadde svak heft/dårlig lim og kunne lett vris av testrøret. Har de ikke vind nedover i Tyskland/Italia??

Bilde 3, Ny (lang) og original krympestrømpe (kort)

Det ble derfor anskaffet krympestrømper til profesjonell bruk og vises påført i bilde 3 og 4 mellom buen (blå) og mellomrøret (hvit).

Bilde 3 og 4 viser sammenligning mellom ny (lang) og levert krympestrømpe (kort).

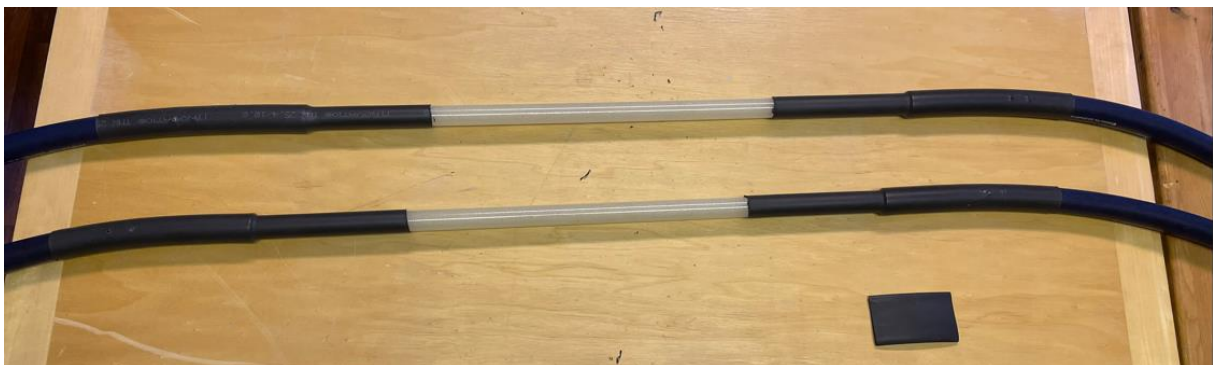
Bilde 4, Ferdige buer for installasjon.

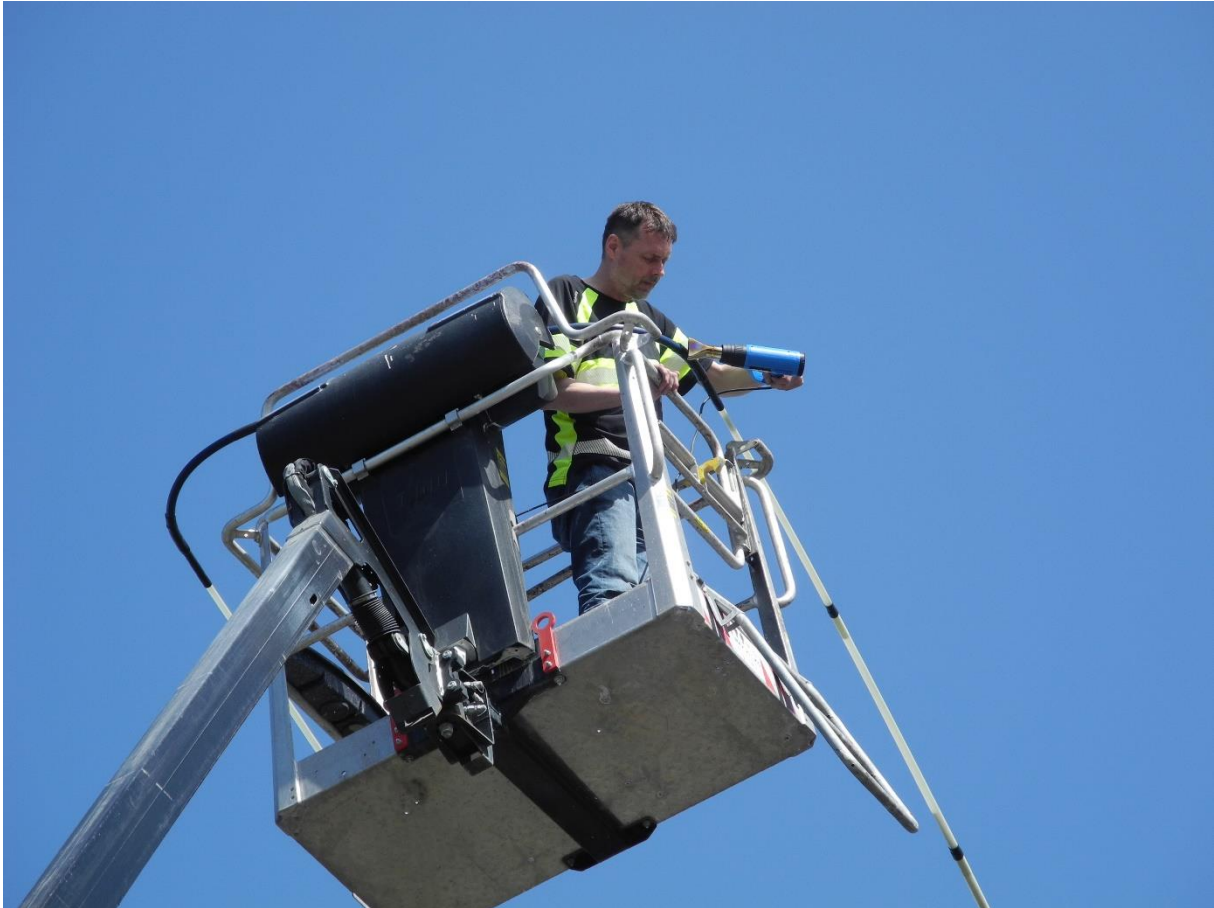
Bilde 5, Svein, LA1ITA, vulker på en av buone

Vi skulle gjerne reparert antennen tidligere, men under vinterlige forhold til over Påske var det ikke annet å gjøre enn å vente på godt vær. Tidlig i mai var en lang og kald vinter endelig over og det kom det en periode med godt varmt vær. Lørdag 4. mai satt vi opp en lift og vi kunne gå i gang med arbeidet med sol, vindstille og 18 grader i lufta. Svein, LA1ITA, Ole, LA9VBA og Håvard, LB9RE utførte arbeidet. Etter et par timer oppe i høyden var jobben gjort.

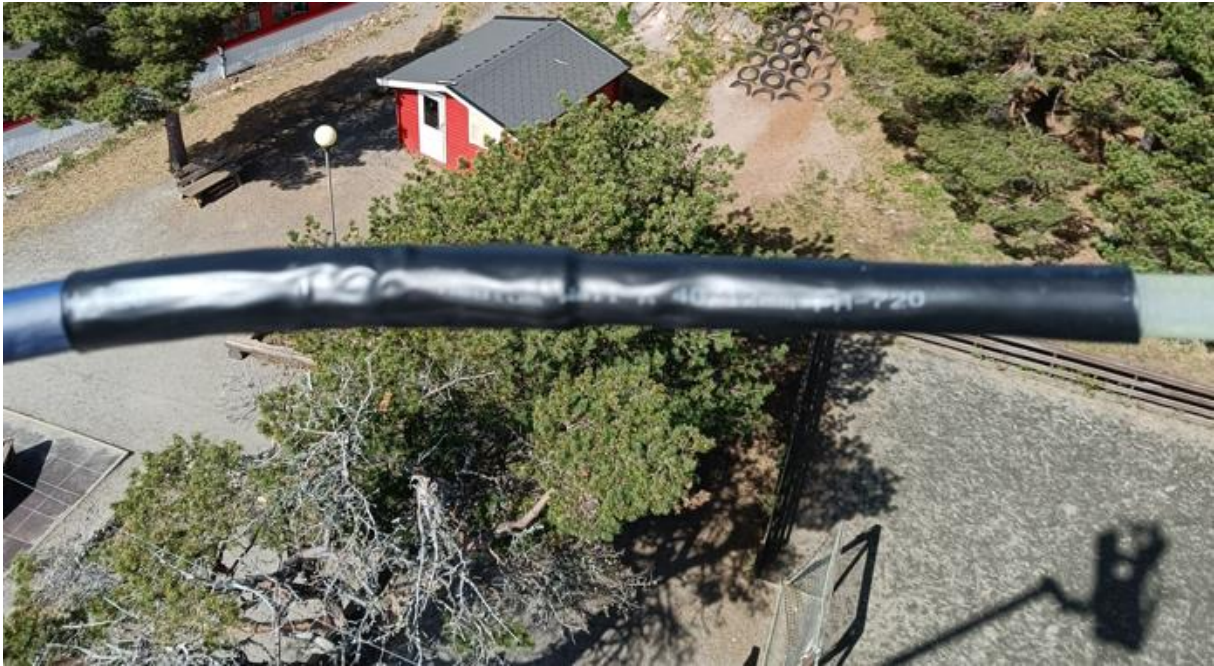
Bilde 6, Viser en kraftig krympestrømpe mellom buen (blå) og elementrøret (hvit). (Bilde LA1ITA)

Mellom buen og elementrørene ble det benyttet en enda kraftigere krympestrømpe, se bilde 6.

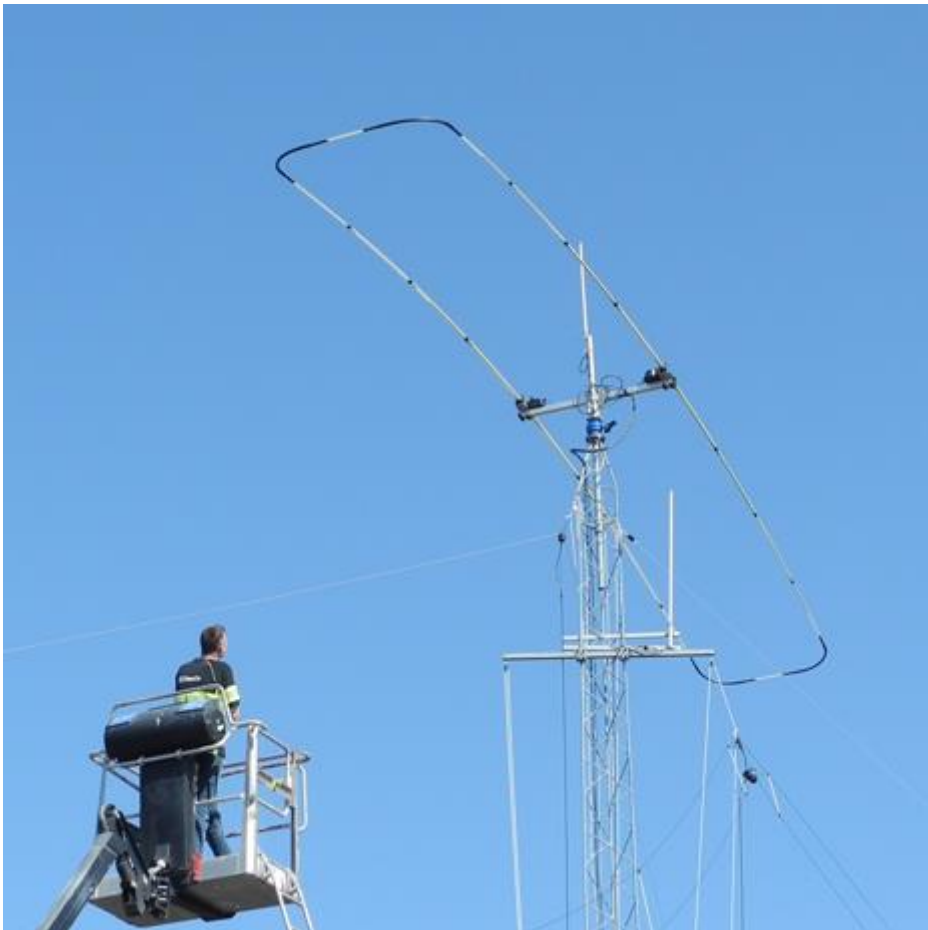
Bilde 7, buene er ferdig montert og antennen er nå bedre enn som ny

Etter montering av buene, ble antennen testet og alt fungerte som normalt, også for bruk på 30m og 40m. Vi håper dette vil holde noen år fram i tid.
